Tilsynsnotat 07

Helsingør Kommune
Nordvestskolen

Dato: 24.09.2017
Sag nr.: 30023
Emne: Tilsynsnotat
Rev. 00

Projekt: Nordvestskolen, PCB Sanering, nye vinduer og yderdøre

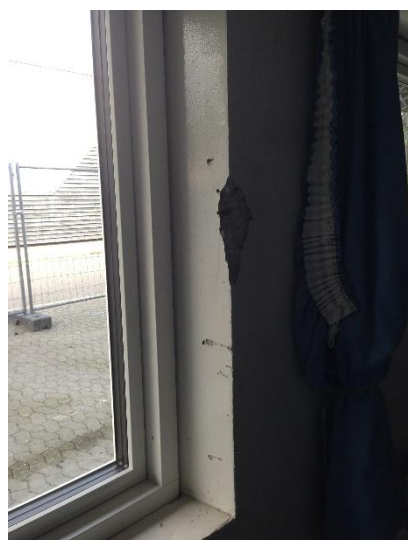
**Tilsyns-
nr. (ID)**
07.01

Ydervæg blok 10, Stuen

Skader i false efter
interimslukning med plader
som blev skruet ind i false.
Huller, samt beton som er
faldet af.

Søndergaard
foretager
udbedring

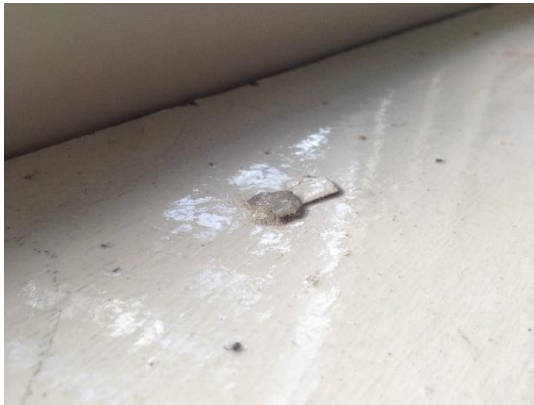
07.02

Vinduesfals

Vinduesfals ikke rengjorte inden forsegling. Der ligger små afskaldninger, døde fluer mv under forseglingen

Søndergaard
foretager
udbedring

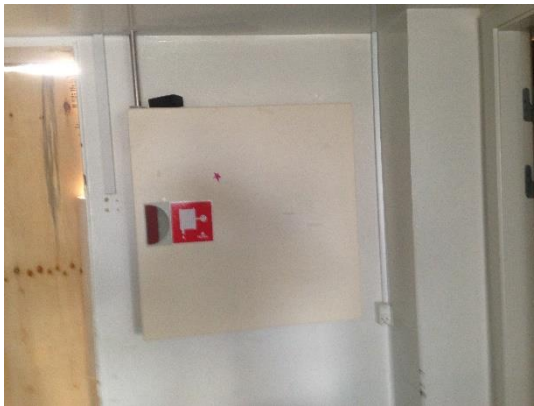
07.03

Blok 10 stuen

Rundt om slangevindeskab mangler forsegling på begge sider, ligesom der er mange "helligedage" på ventilationsinddækningen og væg.

Søndergaard
foretager
udbedring

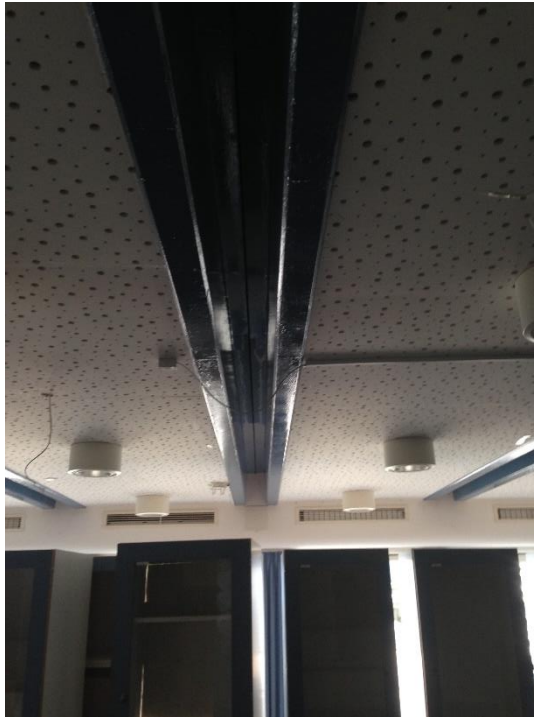
07.04

Blok 10, stuen

Bjælker er delvist forseglede. Hvor man ikke har kunnet nå, grundet løststående skabe er der ikke blevet forseglet.

Søndergaard foretager udbedring

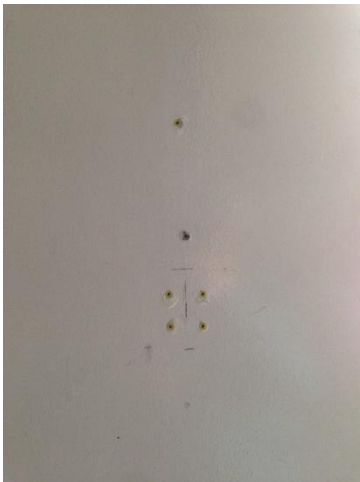
07.05

Blok 10, stuen

Generelt er plugs mv. ikke blevet fjernet før forsegling.

Søndergaard foretager udbedring

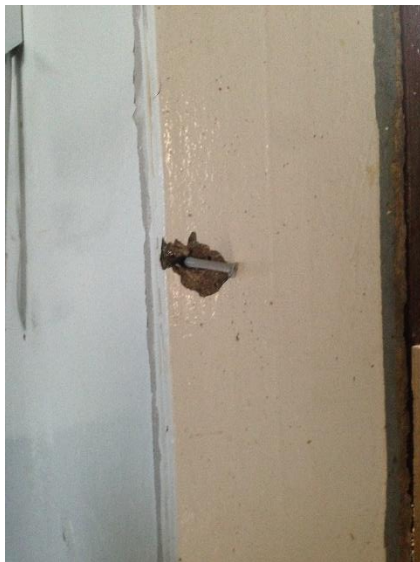
07.06

Blok 10, stuen

Søm mv. er ikke fjernet fra falsen inden forsegling

Søndergaard foretager udbedring

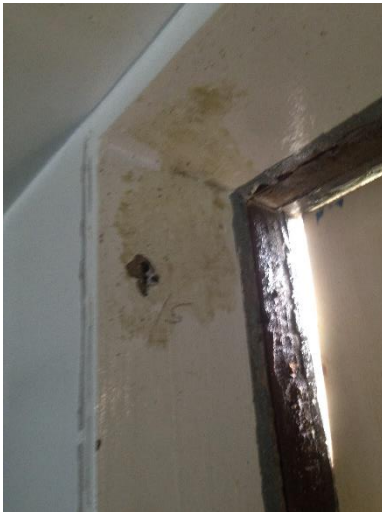
07.07

Blok 10, stuen

Interimsdør har synes at have været skummet. Skumrester er ikke fjernet ordentligt inden forsegling.

Søndergaard foretager udbedring

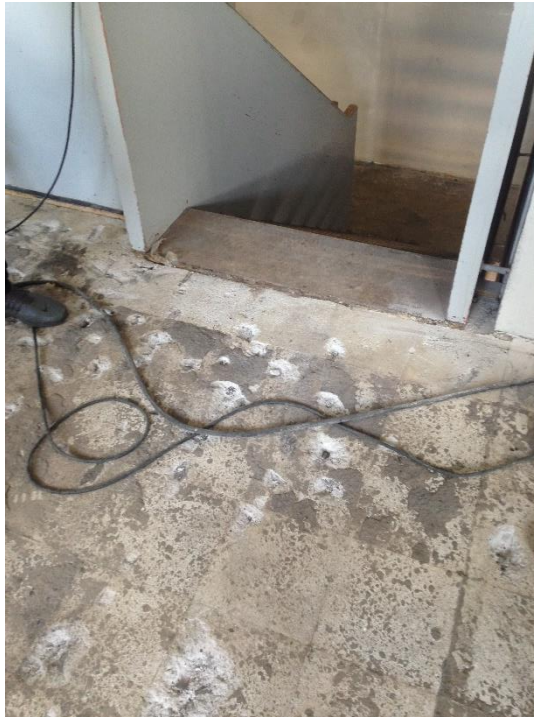
07.08

Blok 11, 1. sal

Bygherre accepterer at eksisterende gulv spartles og der udlægges linoleum i et tyndere lag en eksisterende fliser. Dette gør at der kommer en lille opkant til trappe. Dette løses med en trekantliste i aluminium eller lign.

Carlsen & Co afgiver tilbud

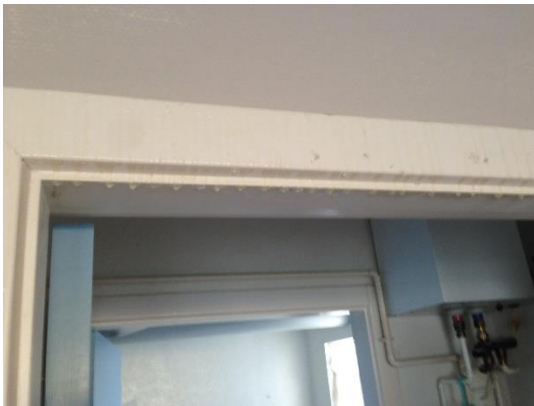
07.09

Blok 11, stueetage – rum til højre

Forseglingen er på karm og der hænger små dråber af forsegling. Dette er tilfældet flere steder.

Søndergaard foretager udbedring

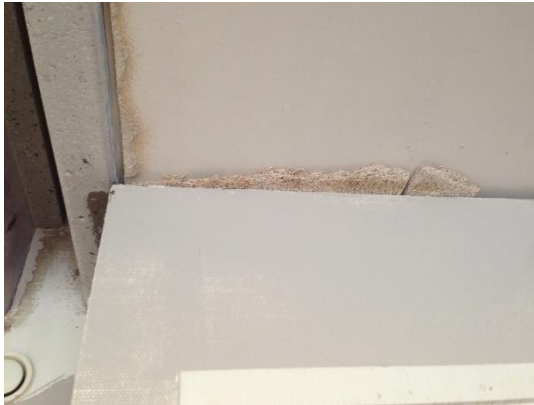
07.10

Blok 11, stueetage – rum til højre

Eksisterende træbeton er knækket af.

Søndergaard foretager udbedring

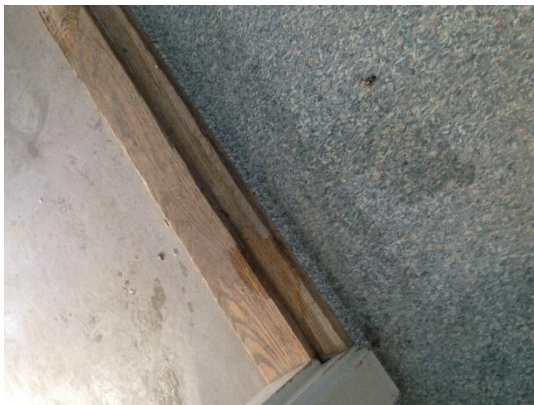
07.11

Blok 11, stueetage – rum til højre toilet

Forsegling er spildt på gulv og dørtrin

Søndergaard foretager udbedring

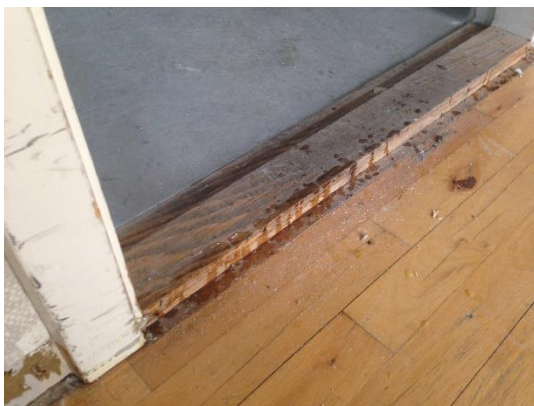
07.12

Blok 11, stueetage – rum til højre

Forsegling har dryppet ned på dørtrin

Søndergaard foretager udbedring
