Notat 01

Råd er opdaget i to limtræsbjælker i forbindelse med udskiftning af vinduer

Bygherre: Helsingør kommune
Kontakt: Flemming Ravn
Projekt: Blok 1-4 på Nordvestskolen
Rådgiver: LeanDesign ApS
Kontakt: Arne Kjems / Jonas Wildt Rosenkilde

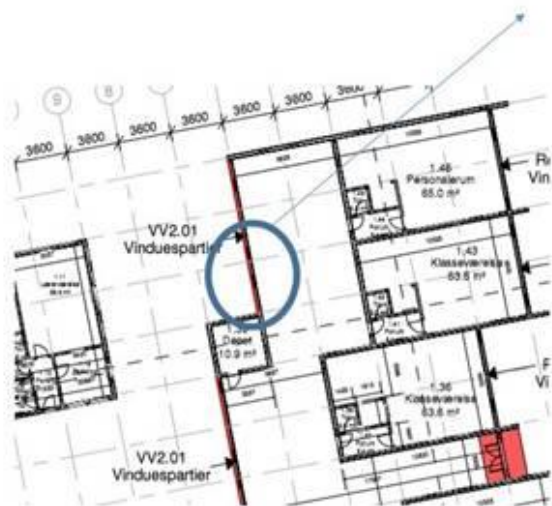
30030 – Blok 1

- Taget på blok 1 består af betonelementer udformet som kassetter. En kassette har fire randbjælker og en 6 cm tyk betonskal med 3 cm indstøbt træbetonplade af hensyn til klasserummets akustik.
- Under betonkassetternes facadeflugt ligger en skadet limtræsdrager som rem over vinduespartier. Drageren indgår ikke i det bærende system for taget, men støtter glaspartiet ved vindpåvirkning.
- I blok 4 ligger en limtræsdrager som rem over indgangsparti. Denne høje drager bærer et halvtag.
- Skadesårsag vurderes i begge tilfælde at være utilsigtet vand grundet et for lille tagudhæng i blok 1 og en stoppet tagrende eller lignende. Ved blok 1 har vandet kunne løbe bagom dækbræt og på den måde forårsaget skaden. Ligeledes har der ved beslaget i blok 4 kunne løbe vand ved mindre revner i træet, som med tiden har udmundet i skaden, som den ses i dag.

1. I blok1 bortskæres de skadede lameller forsigtigt og erstattes af nye. Det overvejes at benytte lameller / planker, som er en anelse bredere end de eksisterende, for derefter at høvle ned til "usynlig" reparation.
2. I blok 4 afmonteres halvtaget og eventuelle installationer.
3. Limtræsbjælken skæres med forsigtighed fri af omgivende konstruktioner. Bjælken demonteres.
4. Overliggeren i blok 4 erstattes af ny limtræsbjælke i samme dimension.
5. Inddækninger udbedres, og det overvejes at benytte bedre design.

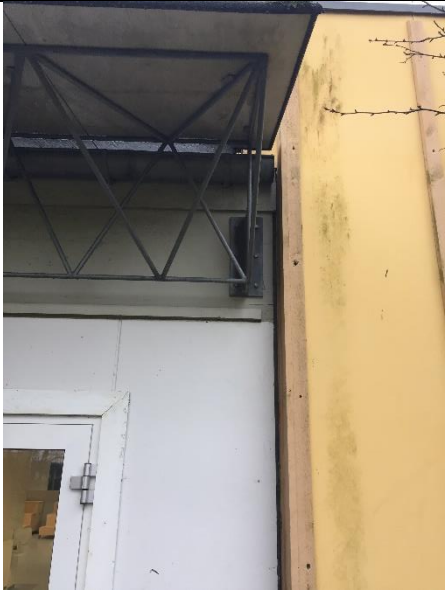
<p>Højre ende af bjælken er ok, men man ser en fraværende inddækning mellem tag og limtræsbjælke.</p>
	Blok 4 i højre ende
