Karlgavevej 1		PROJEKTNOTAT	
Sag nr.: 2795		Fil nr. PN-02	
Udarbejdet af:	AV	Side 1 Af 3	Dato 2018-09-27

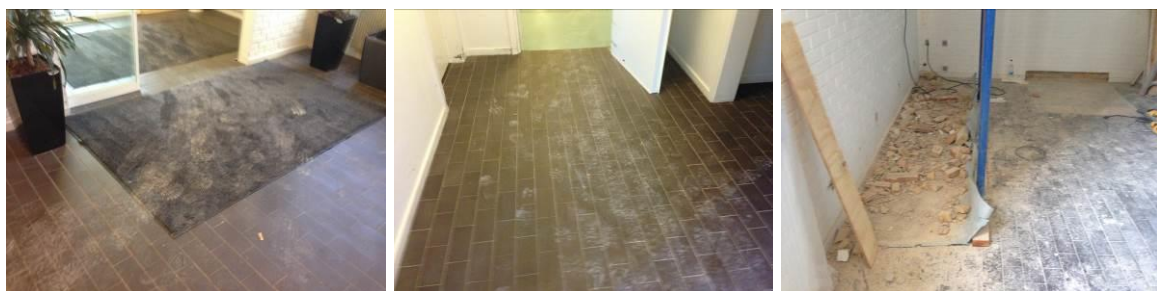
**Emne: Afdækning af gulve**

Gulve er ikke dækket af, hvilket betyder at der bliver slæbt store mængder jord ind og murstøv ud og rundt i bygningerne. Bygningerne er i brug under renoveringen og benyttes af personale og 3 mand, der bør dækkes af og rengøres jævnligt således at snavs ikke slæbes rund i faciliteter som er i brug.

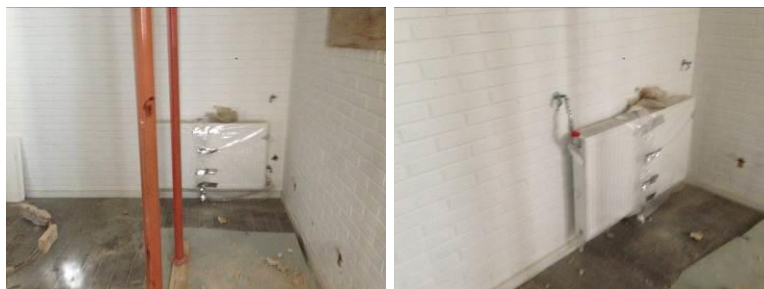
**Emne: Opsætning af radiator**

Er det rette placering for radiator i rum nr. 34B

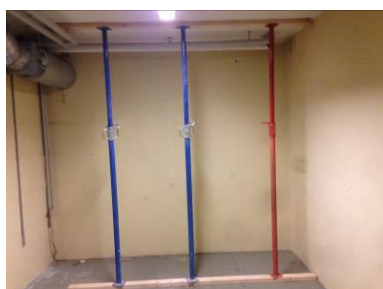
**Emne: Opsætning af radiator i eksisterende depot, fremtidigt kontor.**

I eksisterende depot/fremtidigt kontor rum nr. 39, skal radiator muligvis placeres i højre side (iht VVS), var det ikke mere nærliggende at placere den i venstre, hvor der i forvejen er varmerør?

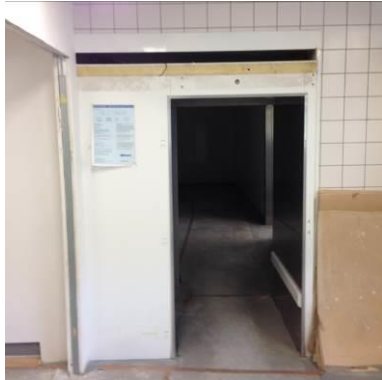
## Emne: gennemgang dør kopirum/depot

Dørhul ved gennemgang til kommende depot på etage 1, har et hulmål på ca. 185 cm med isættelse af en dør, vil gennemgangshøjeden blive reduceret til omkring 180 cm, hvilket på ingen måder er standard. Jeg mener ikke at bygherre kan være tjent med denne løsning. Løsningen bør genovervejes.

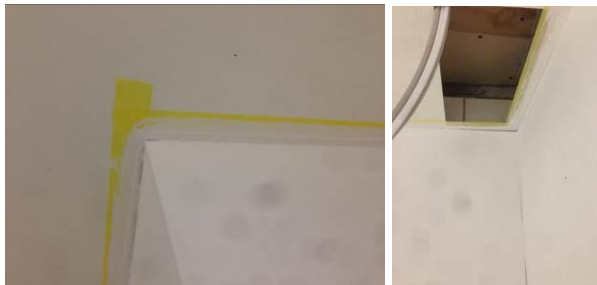
## Emne: Detaljer omkring vægttilslutninger til loft

Detaljen omkring vægttilslutning mod loft i nye kontorer på etage 1, er synsmæssigt ikke en køn eller faglig korrekt løsning, gipsplader er ført op til eksisterende loftprofiler hvor der er lavet ny vægbeklædning, hvilket vil sige at eksisterende kantprofil flere steder kun fremstår som en ca. 1 cm, tynd kant mod ca. 2,5 cm hvor den sættes op korrekt.

Gipspladerne burde være ført helt til loft og der burde efterfølgende være sat nye kantprofiler op hele veje rundt, på samme måde som det er gjort ved nye opsatte skillevægge.

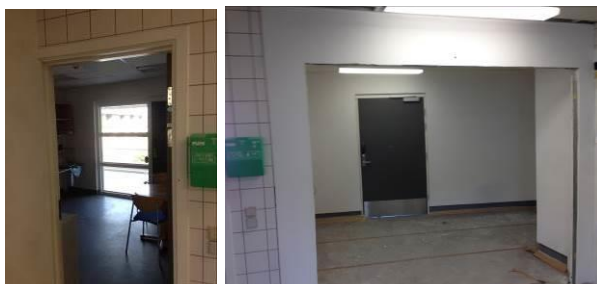
## Emne: Manglende ventilation i nye og eksisterende kontorer

Der mangler ventilation i nye og eksisterende kontorer.

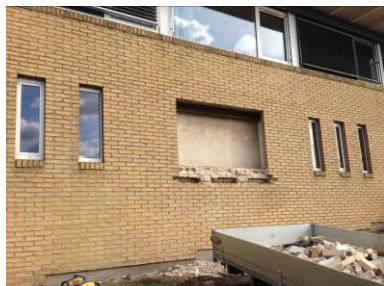
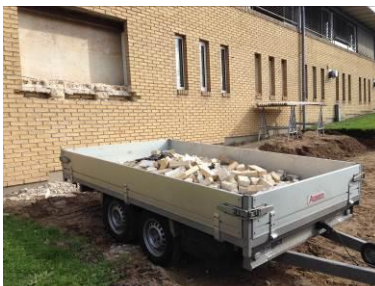
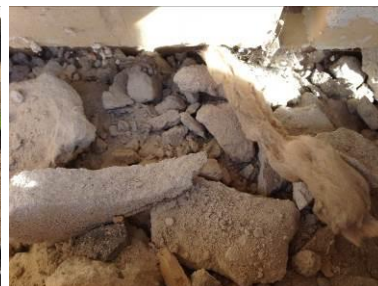
## Emne: Generelt ingen isolering i ydervægge

I forbindelse med udformning af nye dørhuller i facade er det konstateret at der ingen isolering i de eksisterende facader. Eneste isolering er rester af stopningen omkring vinduerne. Hulfmuren er fyldt op med puds og brokker. Der er i øvrigt massiver kuldebroer indbygget i facaderne i form af faste helstens bindere mellem hvert vindue. Det er uklart om det har betydning for projektet.
