## 30027 Aktivitetscentret Hamlet

Emne	<b>Vindues- og dørversigt hovedhus</b>		Tegn. nr.	<b>A-04-01</b>	<b>B</b>
Fase	<b>Udbudsprojekt</b>	Bygherre	Helsingør Kommune Center for Ejendomme Sct. Anna Gade 5A 3000 Helsingør	Mål	<b>As indicated</b>
Tegner	<b>JWR</b>	Arkitekt	LeanDesign ApS Ndr. Strandvej 119 3150 Hellebæk	Udsendt	07.06.2017
Kontrol	<b>JCC</b>			Revideret	22.09.2017
				Adresse	Kronborgvej 1C, 3000 Helsingør
				Matrikelnr.	23an
				Ejerlav	Marienlyst, Helsingør Jorder

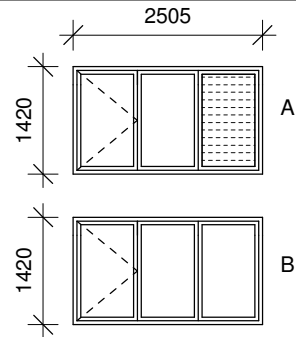
**H03**  
Sidehængt vindue  
Udføres som træ-/alu-parti

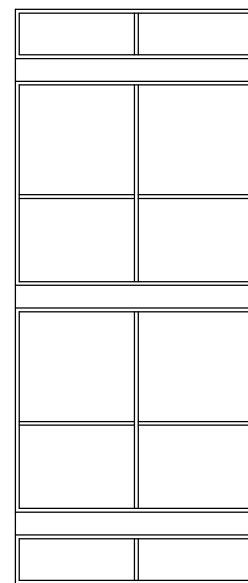
**H17**  
Vinduesparti opdelt i tre felter ét felt udføres sidehængt med fluenet  
Udføres som træ-/alu-parti
