Tæthedsprøvning og inspektion af 1 olieudskiller
udført den 21. marts 2017
LeanDesign ApS
på Nordsjællands Brandskole
Gørlundevej 4B, Ålsgårde

Sagsnummer TT17107

Tæthedsprøvning, inspektion og tilstandsvurdering af 1 olieudskiller udført den 21. marts 2017 for LeanDesign ApS

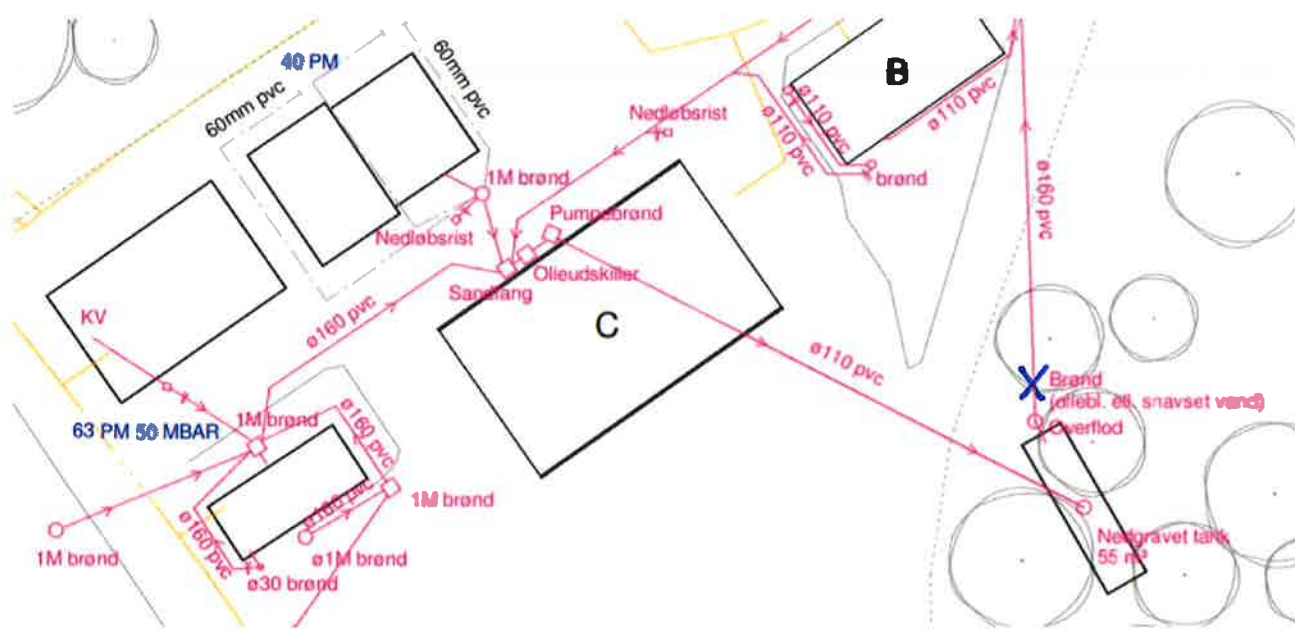
Bilag 1 Afløbsplan

Udskilleranlægget modtager vand fra brandskolens øvelsesplads og modtager således både regnvand og brandslukningsvand. Anlægget er opbygget af et sandfang der leder til olieudskillerbrønden til en pumpebrønd. Anlæggets opbygning er vist på bilag 1. Ved den udførte tæthedsprøvning blev der foretaget afpropning af tilløbene i sandfanget og afløbspumpen blev slukket. Tæthedsprøvningen omfattede således sandfang, tilløb til olieudskiller, udskillerbrønd, afløb fra olieudskiller, prøvetagningsbrønd og pumpebrønd. Der blev etableret tryk i udskilleren ved at hæve vandsøjlen til 1 meter over normal driftshøjde. Der blev, i overensstemmelse med DS455 i en 10 minutters prøveperiode med en tryktransmitter placeret 30 cm under vandoverfladen, målt på ændringer i vandsøjlen. Der blev i prøveperioden registreret ændringer i vandsøjlen og der blev således tilført vand til opretholdelse af trykket. Det gælder derfor, at:

Ved bedømmelse af miljøforholdene på området er det vores vurdering, at etablering af en olieudskiller vil have størst relevans inden udledning til offentlig kloak, f.eks. hvor krydset er markeret på bilag 1.
