## Nordvestskolen - PCB renovering Blok 1-4

Emne	<b>Stueplan - Blok 1</b>			Tegn.	<b>T_A_E_-_1_03_1</b>
Fase	<b>Udbudsprojekt</b>	Bygherre	Helsingør Kommune, Center for Økonomi og Bygninger	Ingeniør	LeanDesign ApS Kronborg 10 3000 Helsingør
Tegner	<b>PF</b>	Arkitekt	LeanDesign ApS Kronborg 10 3000 Helsingør	Mål	<b>As indicated</b>
Kontrol	<b>JCC</b>			Udsendt	31.07.2017
				Revideret	24.10.2017
				Adresse	Blichersvej 121, 3000 Helsingør
				Matrikelnr.	81gy
				Ejerlav	Helsingør Overdrev

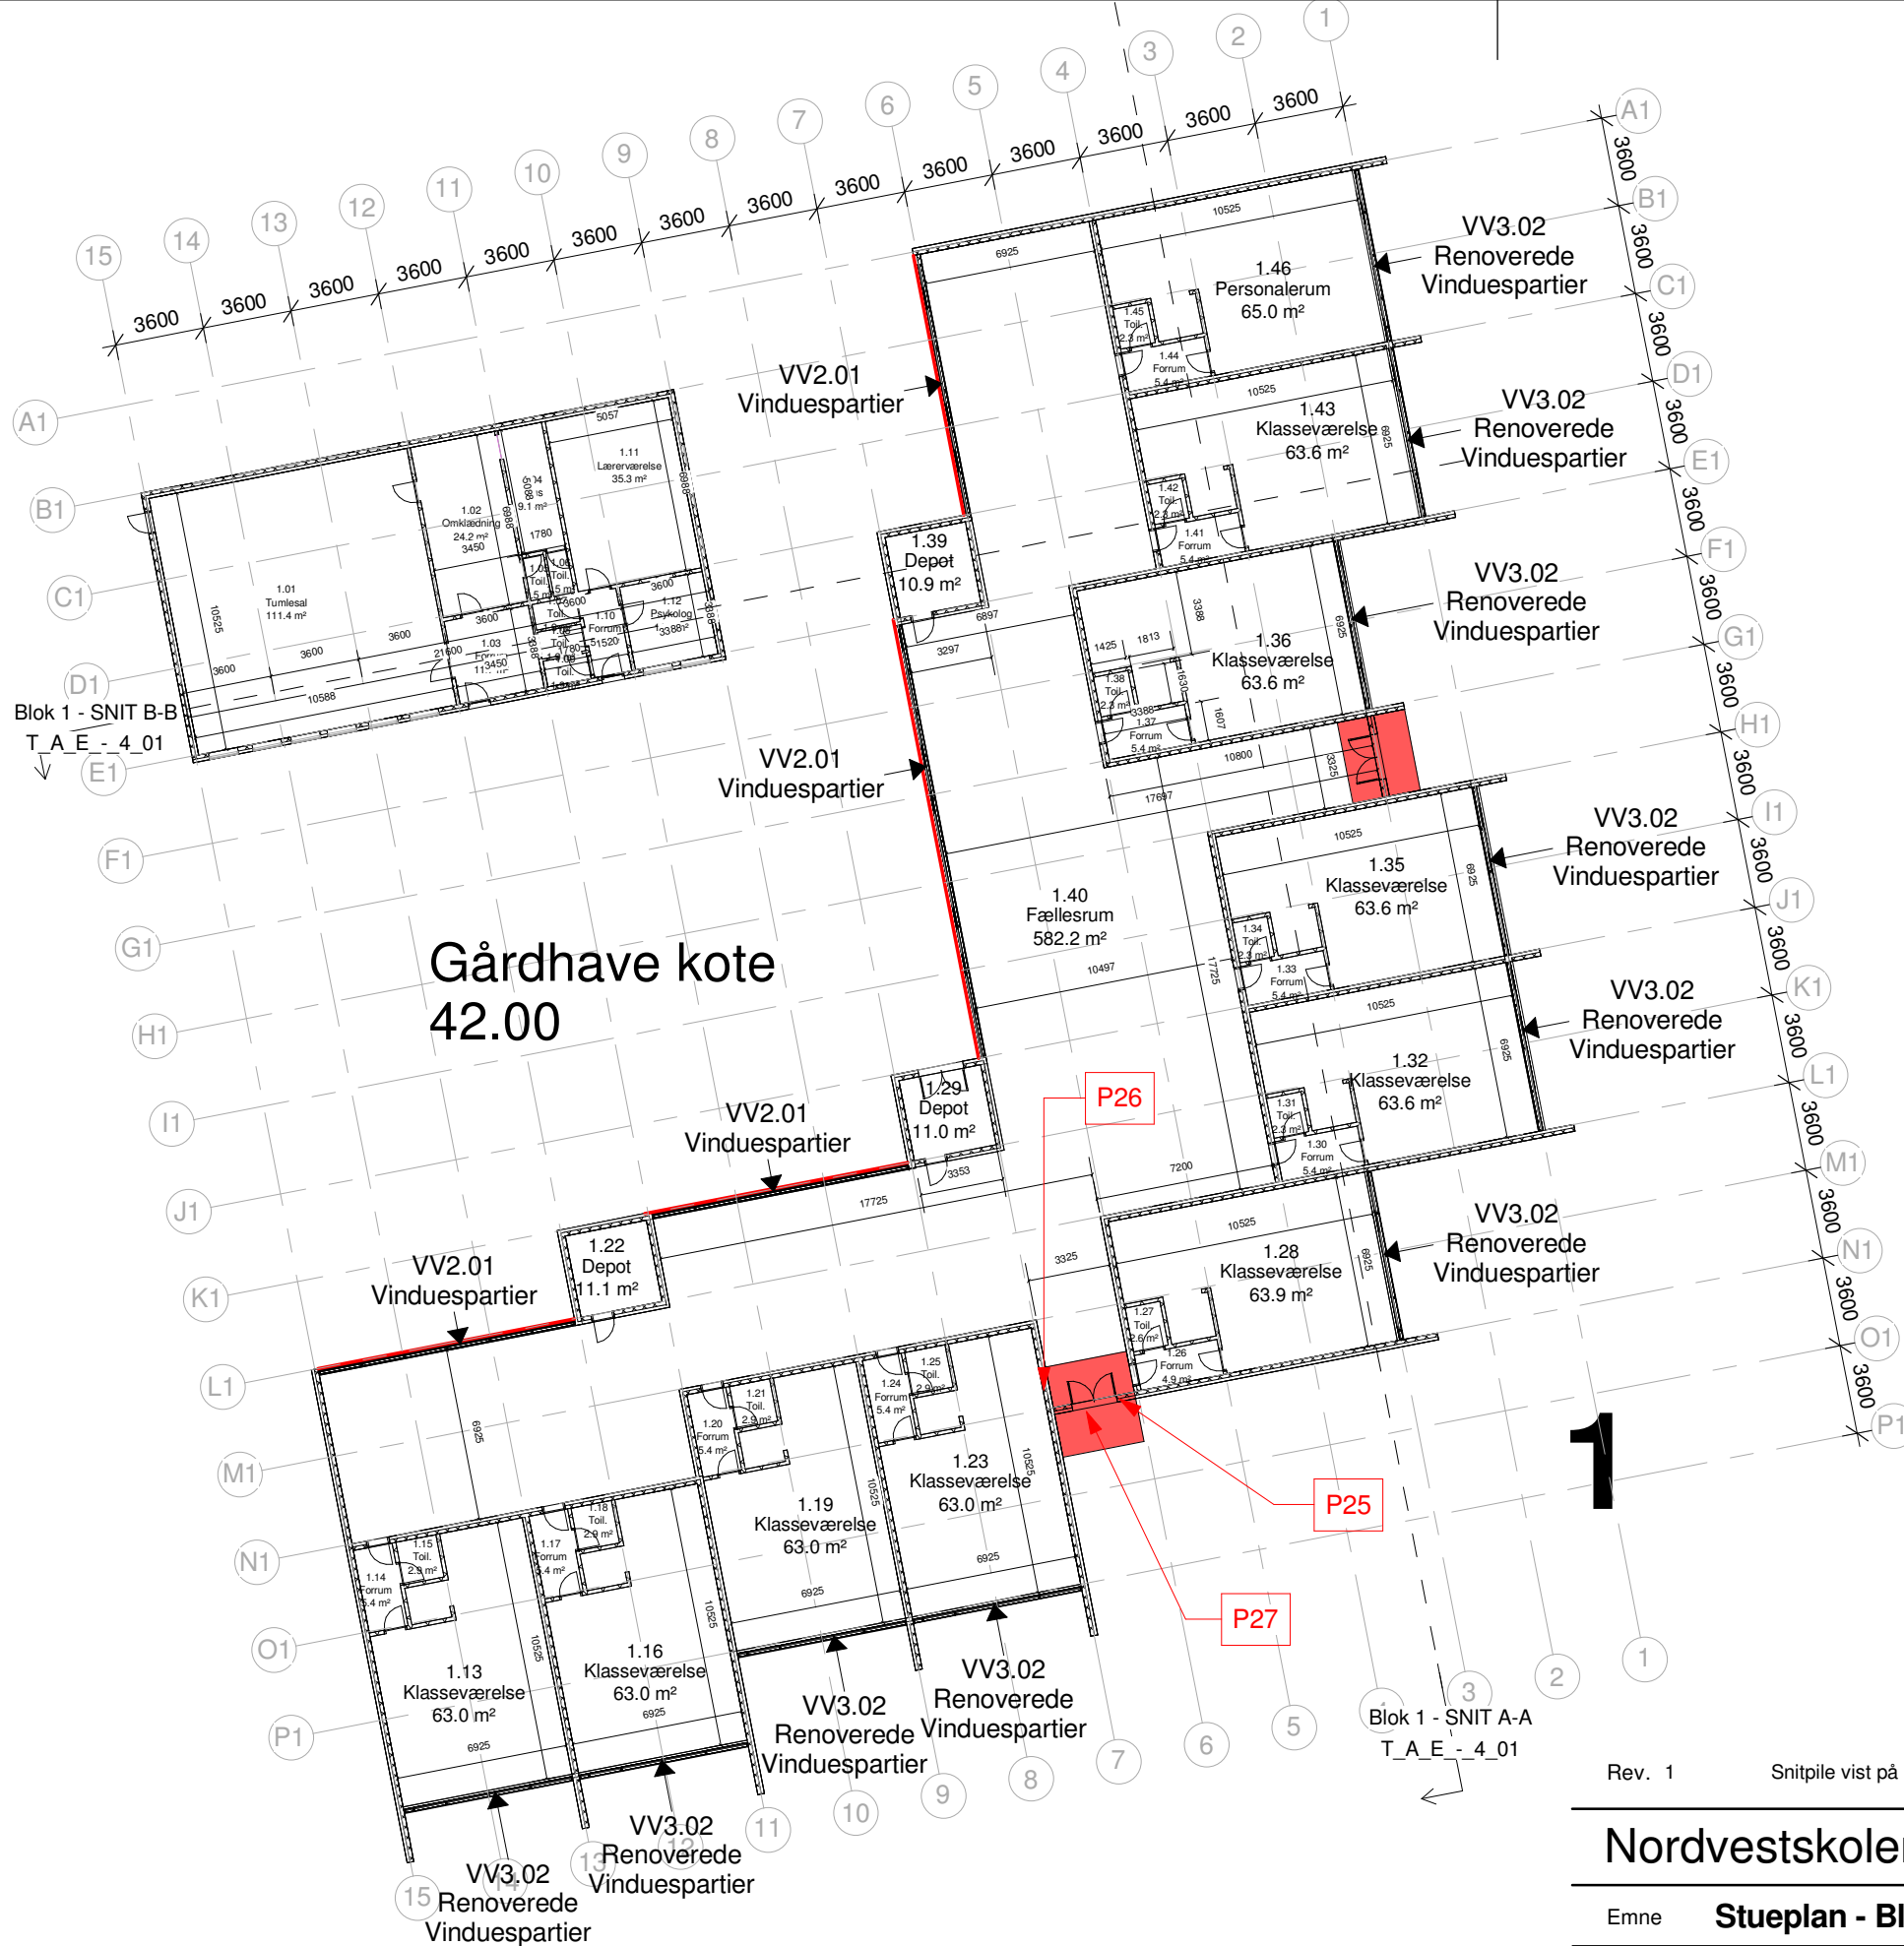
- Lette facadepartier, der er markeret med dette symbol, skal udskiftes og PCB-fuger fjernes. Sekundære kilder forsegles.
- Denne markering viser ikke renoveret område. Døre og vinduespartier udskiftes og PCB-fuger fjernes. Sekundære kilder forsegles.
- Limtræsdragere med dene markering kontrolleres for fuger. Evt. fuger fjernes og ny fuger etableres. Limtræsdragere forsegles indvendigt.
- Støvvæg

Denne bygning prioriteres højt, da der allerede er foretaget en renovering i bygningen, men hvor der fortsat sidder PCB-fugematerialer ved facaderne mod gården, som påvirker indeklimaet. Denne bygning anvendes til stamklasser for eleverne, hvorfor det er i disse lokaler de opholder sig i længst tid. Renoveringen omfatter:  
 - Udskiftning af lette facadepartier omkring dobbeltdøre og PCB-holdige fuger omkring disse samt PCB-fuger omkring limtræsdragere  
 - Forsegling af sekundære kilder og limtræsdrager over lette facadepartier i fælleslokalerne  
 - Behandling af ældre linoleumbelægning - Option
