Nordvestskolen - PCB renovering Blok 1-4

Emne	Stueplan - Blok 3			Tegn.	T_A_E_-_1_05_1
Fase	Udbudsprojekt	Bygherre	Helsingør Kommune, Center for Økonomi og Bygninger	Ingeniør	LeanDesign ApS Kronborg 10 3000 Helsingør
Tegner	PF	Arkitekt	LeanDesign ApS Kronborg 10 3000 Helsingør	Mål	As indicated
Kontrol	JCC			Udsendt	31.07.2017
				Revideret	24.10.2017
				Adresse	Blichersvej 121, 3000 Helsingør
				Matrikelnr.	81gy
				Ejerlav	Helsingør Overdrev

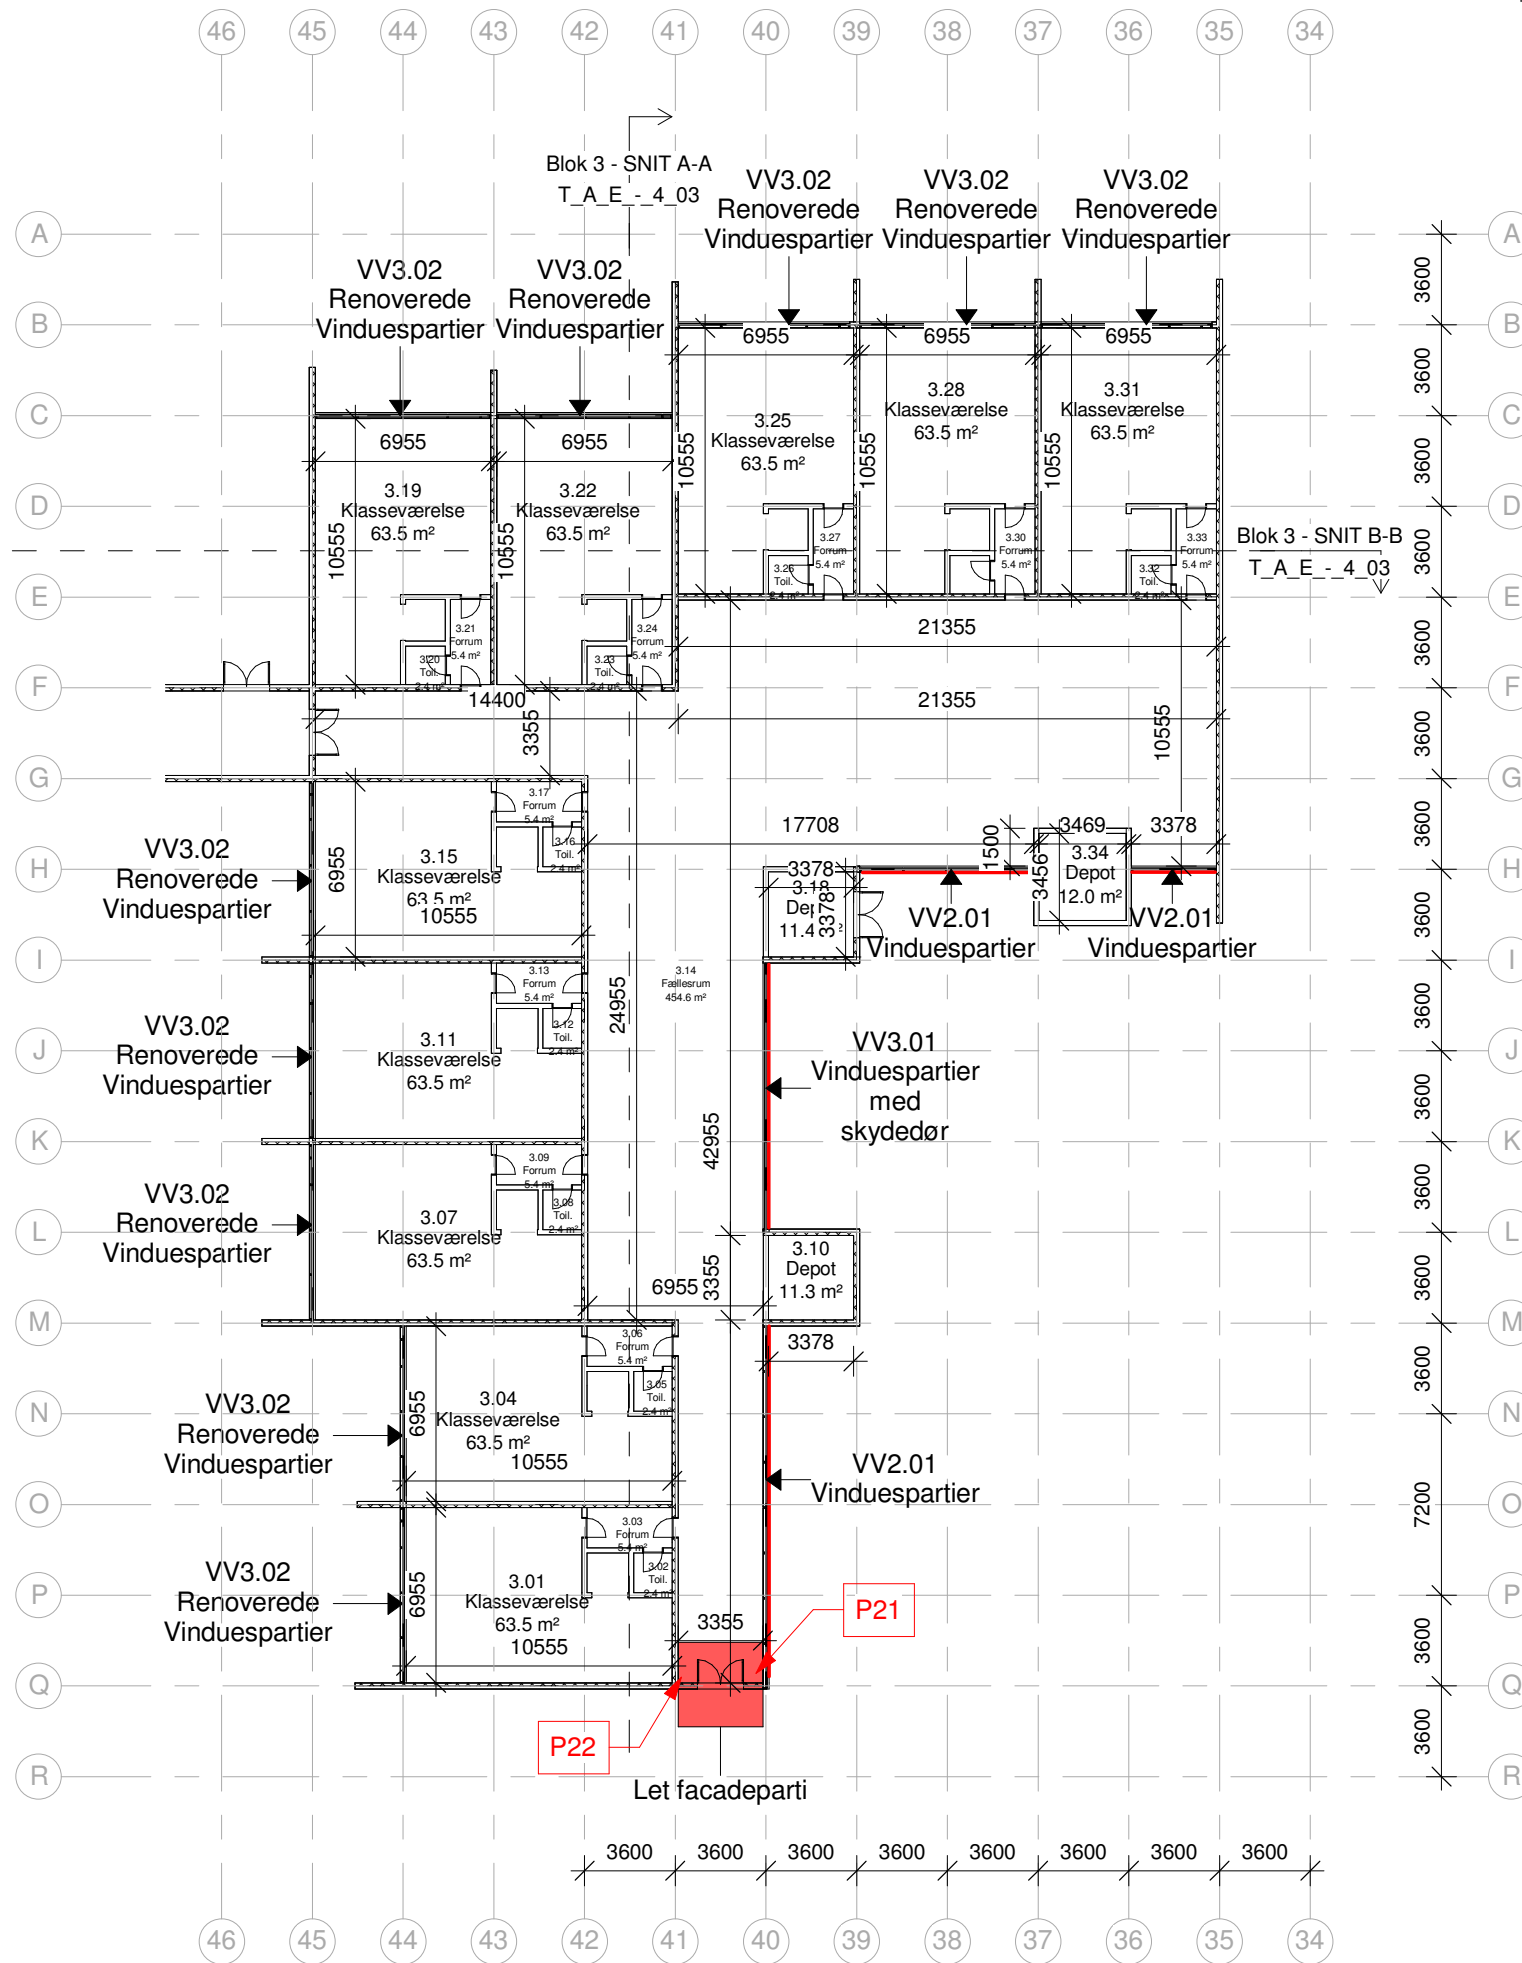
Stuen Eks. forhold - Blok 3
1 : 300

- Lette facadepartier, der er markeret med dette symbol, skal udskiftes og PCB-fuger fjernes. Sekundære kilder forsegles.
- Denne markering viser ikke renoveret område. Døre og vinduespartier udskiftes og PCB-fuger fjernes. Sekundære kilder forsegles.
- Limtræsdragere med dene markering kontrolleres for fuger. Evt. fuger fjernes og ny fuger etableres. Limtræsdragere forsegles indvendigt.
- Støvvæg

Blok 3: Etape, afgrænsning
Denne bygning højt, da der allerede er foretaget en renovering i bygningen, men hvor der fortsat sidder PCB-fugematerialer ved facaderne mod gården, som påvirker indeklimaet. Denne bygning anvendes til stamklasser for eleverne, hvorfor det er i disse lokaler de opholder sig i længst tid.
Renoveringen omfatter:
- Udskiftning af lette facadepartier omkring dobbeltdøre og PCB-holdige fuger omkring disse samt PCB-fuger omkring limtræsdragere
- Forsegling af sekundære kilder og limtræsdragere over lette facadepartier i fælleslokalerne
- Behandling af ældre linoleumsbelægning - Option
